**PREFEITURA MUNICIPAL DE ARATUBA
SECRETARIA DE OBRAS E URBANISMO
ENGENHARIA**

RELATÓRIO TÉCNICO DE VISTORIA 19.003

ASSUNTO: VISTORIA NAS DEPENDÊNCIAS DA ESCOLA MARIA JULIA

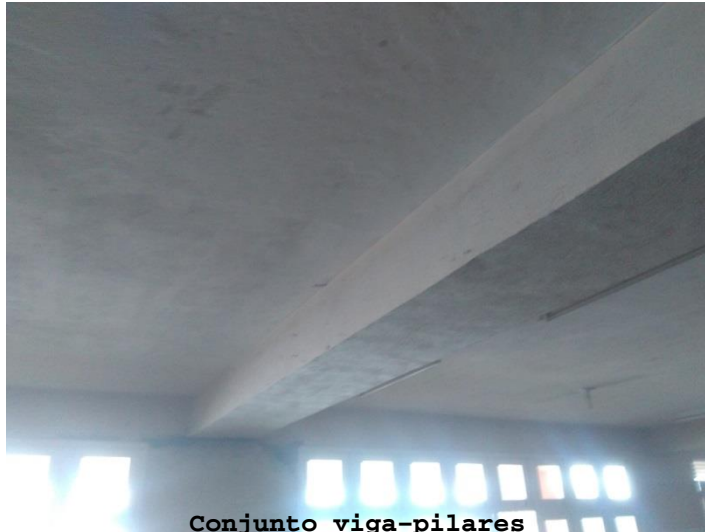
Conjunto viga-pilares

Refeitório sem fissura ou ruptura - pav.
subsolo

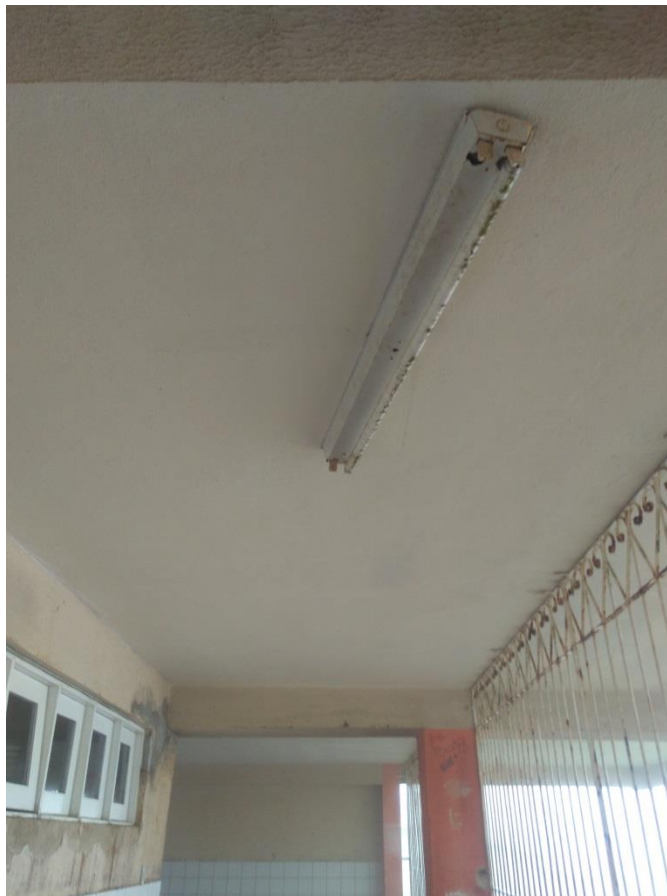
Lajes sob salas de aula
Sem fissura

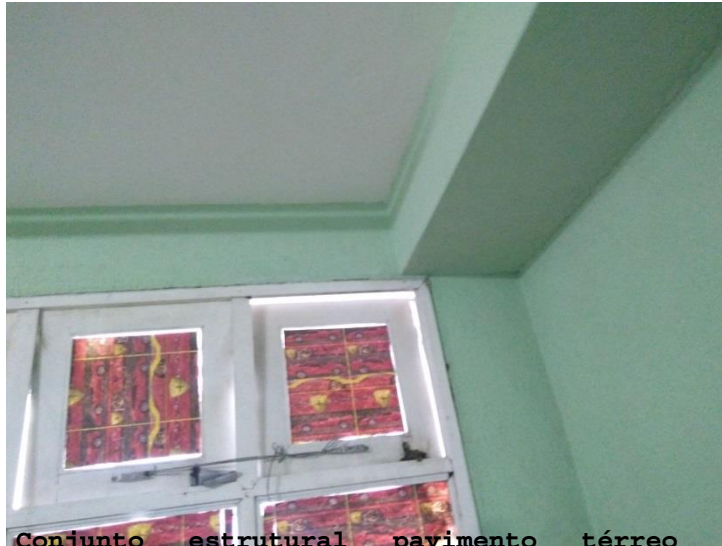
Conjunto estrutural pavimento térreo
apresentado ótimo estado de estabilidade
estrutural, sem fissuras ou colapso.

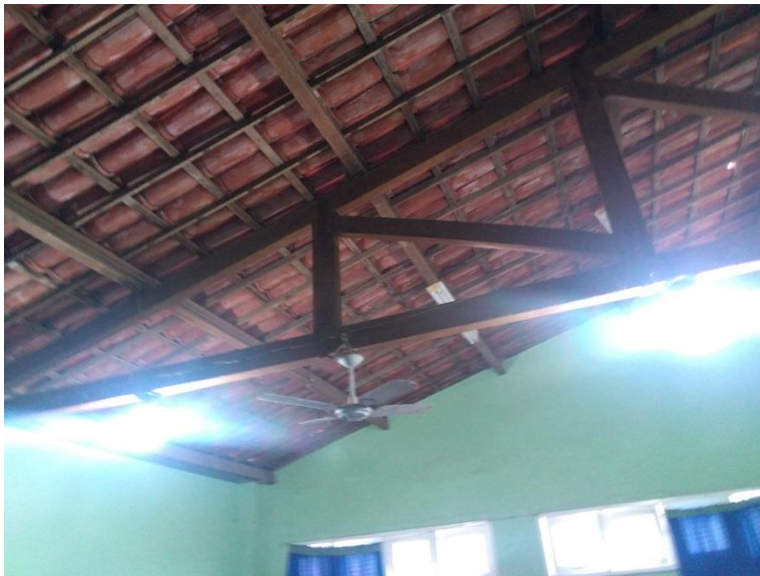
Estrutura de Madeira pavimento Superior,
sala de aula em bom Estado de conservação.

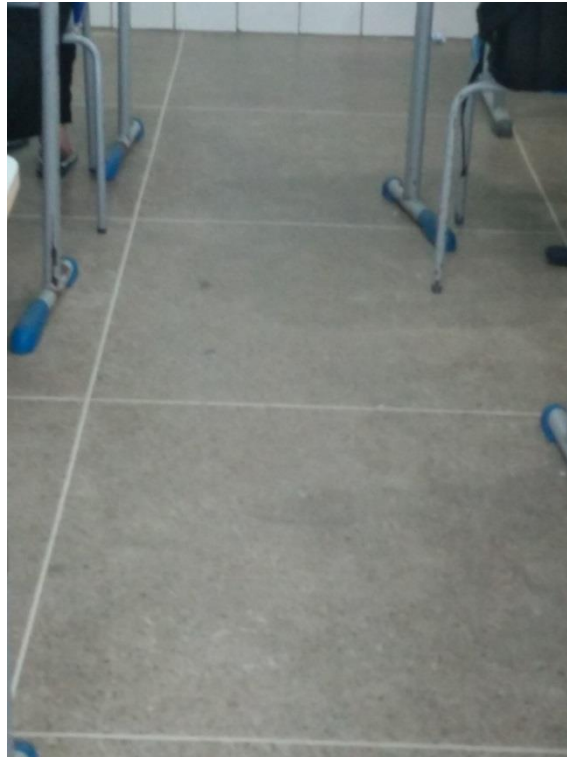
Piso sobre laje de concreto, sem fissura.

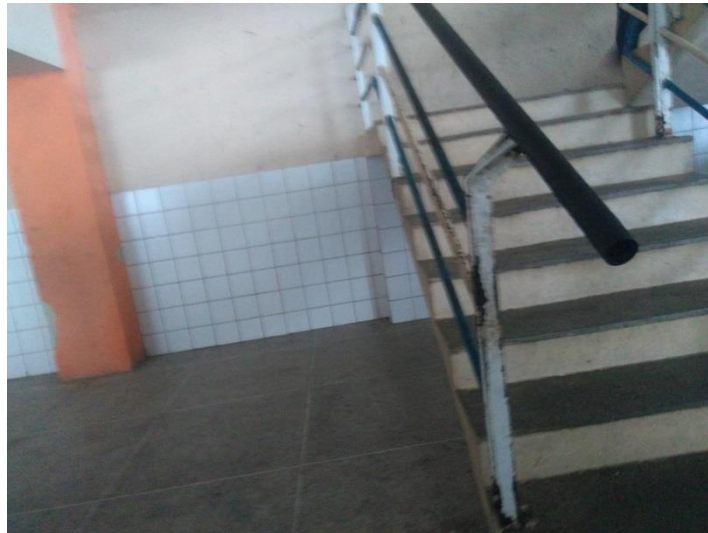
Corrimão com pintura comprometida

substituição de janelas de madeira danificadas, pintura geral, restauração de reboco danificado e recuperação total de área impermeabilizada, bem como restauração de telhado da edificação.

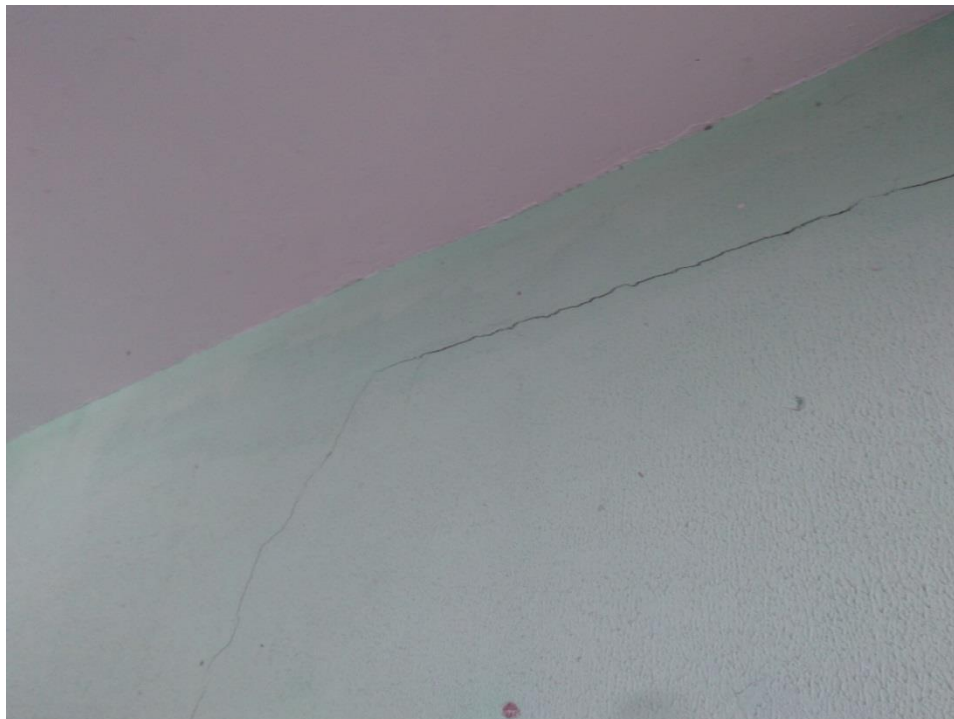
Fissuras em paredes paralelo a estrutura de concreto armado (vigas) - causado por Destacamento provocado pelo encunhamento precoce da alvenaria quando da construção

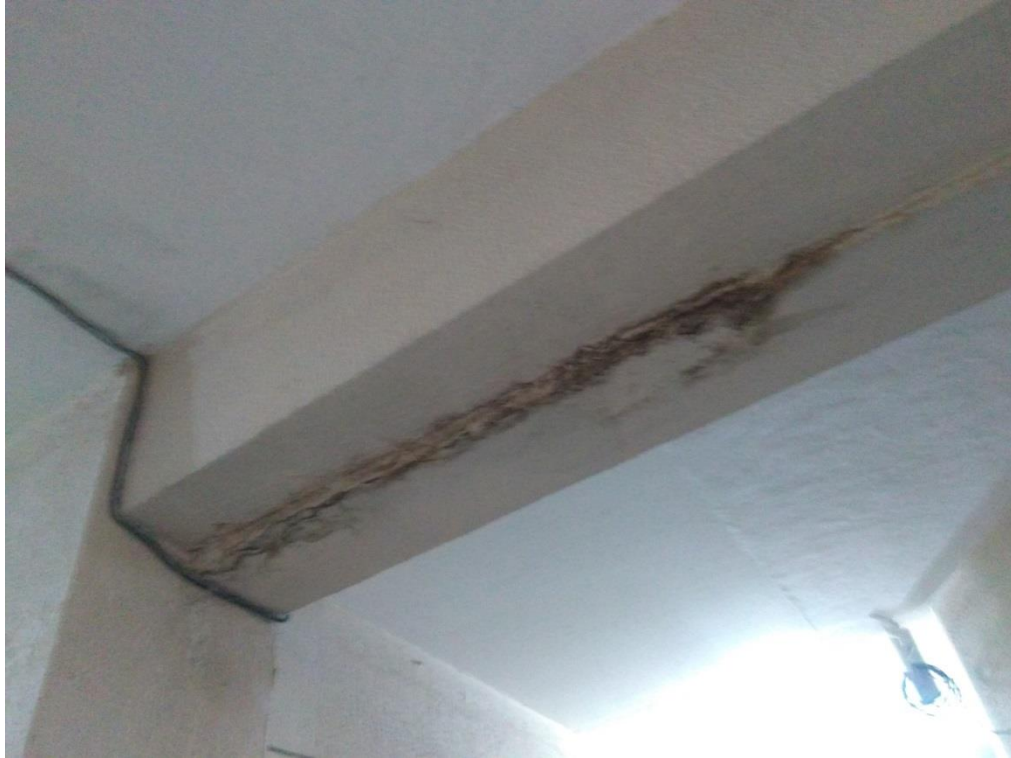
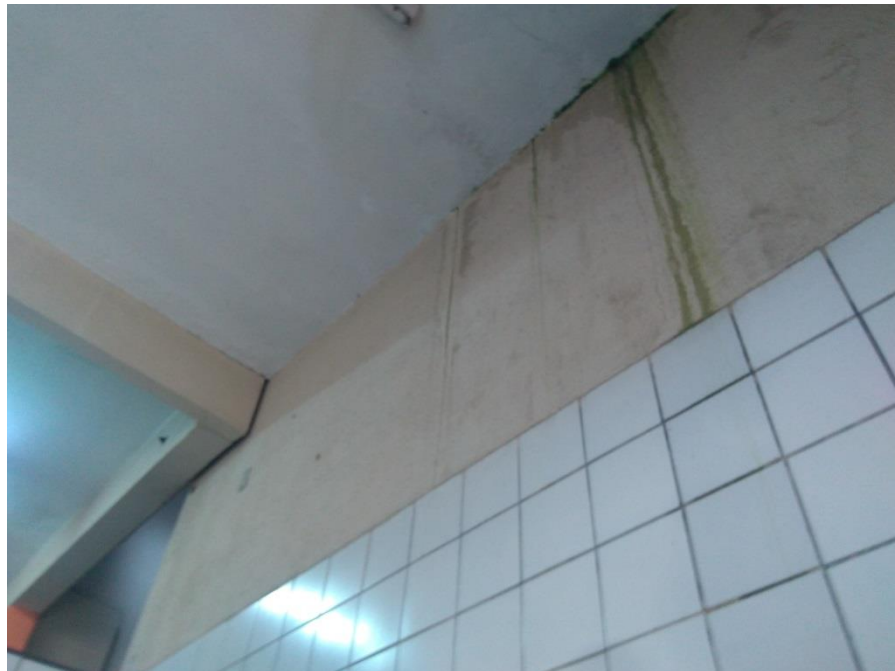
Embora sem comprometimento da estrutura, sinais de infiltração no

encontro de duas vigas paralelas.

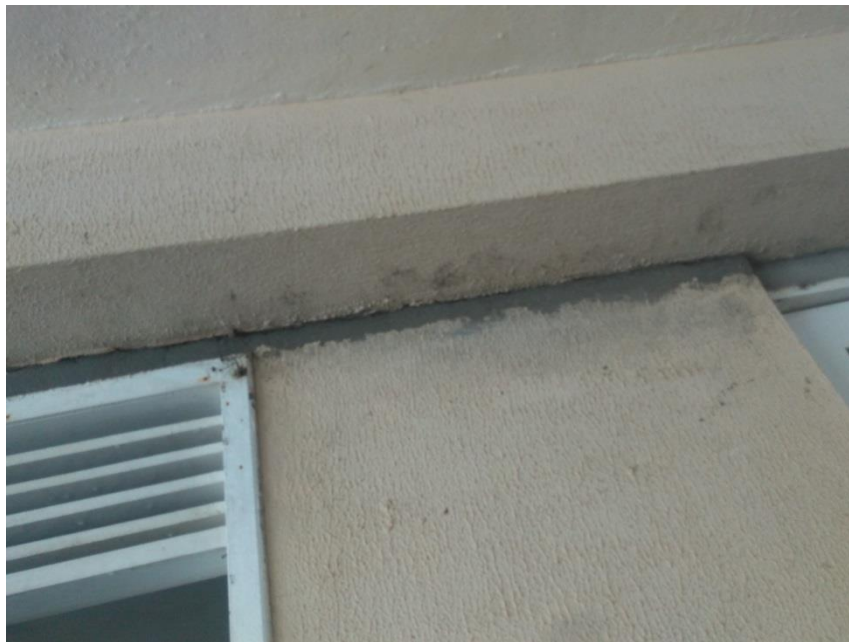
Presença de infiltração (pluvial) hall da escada

Entrada do refeitório - causado por Destacamento provocado pelo encunhamento precoce da alvenaria quando da construção, retificada recentemente, ainda em observação se a argamassa vai estabilizar - nota a estrutura encontra-se inalterada em sua estabilidade.

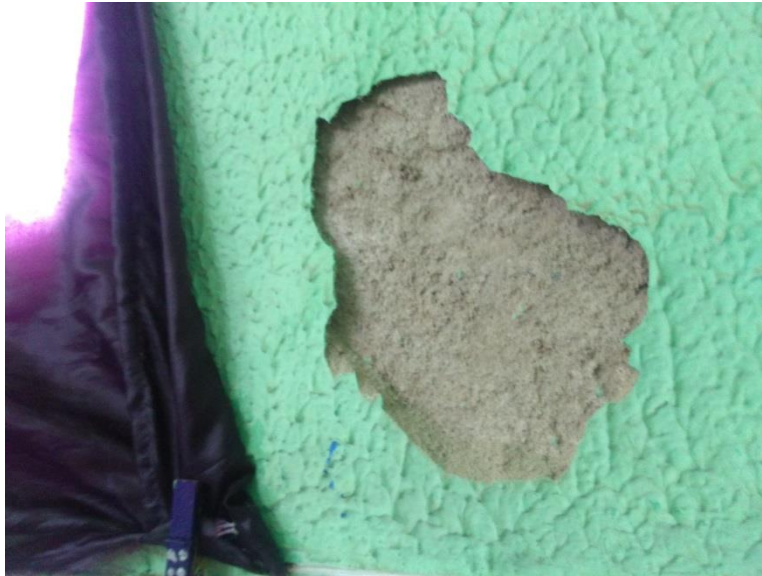
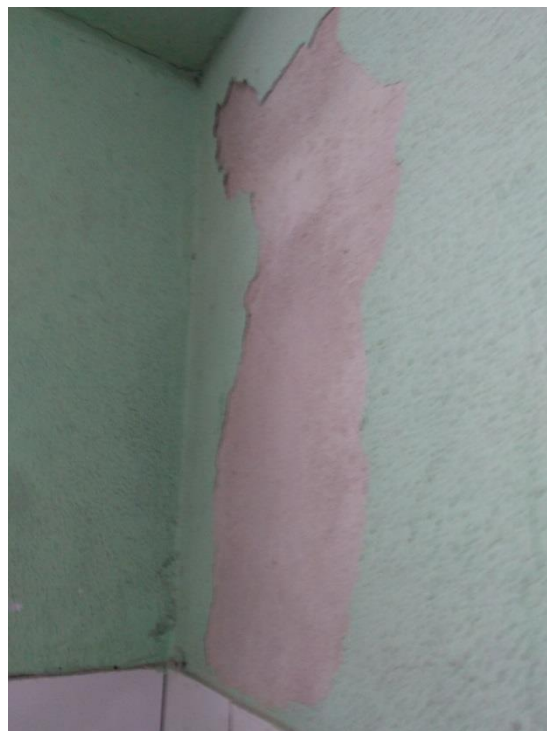
Visível estado de colapso da pintura ocasionado por desgaste do acabamento, notar que não há fissuras nem na parede, quanto mais no reboco.

Ver texto da figura anterior

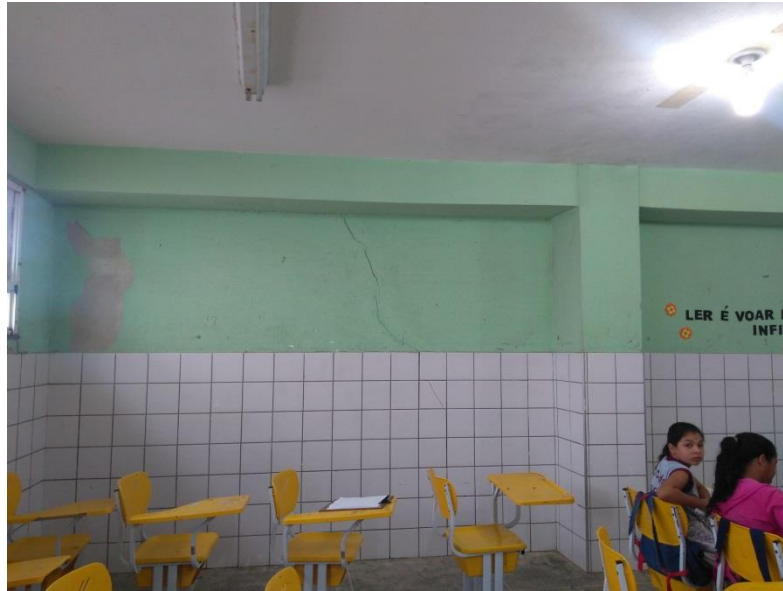
Fissura em reboco e revestimento na diagonal - provavelmente por efeito da acomodação final do conjunto laje/viga - deverá ser realizado o teste de acomodação de fita plástica e observar se esta estável ou em evolução.

Quanto a estrutura de concreto armado, **não se verifica riscos**; paredes devem ser observadas comportamento de aumento ou não de fissuras em diagonal, segundo informações, através do teste da fita transparente não houve evolução há mais de um ano, por enquanto **não se verifica risco eminente, mas requer observação.**

- a) Não há risco eminente de colapso da estrutura de concreto;
- b) Não há risco eminente de colapso de alvenaria, embora tenha que ser observado a evolução ou não de fissura com periodicidade de quarenta e cinco dias;
- c) Segundo dados, há uma obra a ser executada na escola e aguardando resultado da licitação, nesta licitação há contemplação da

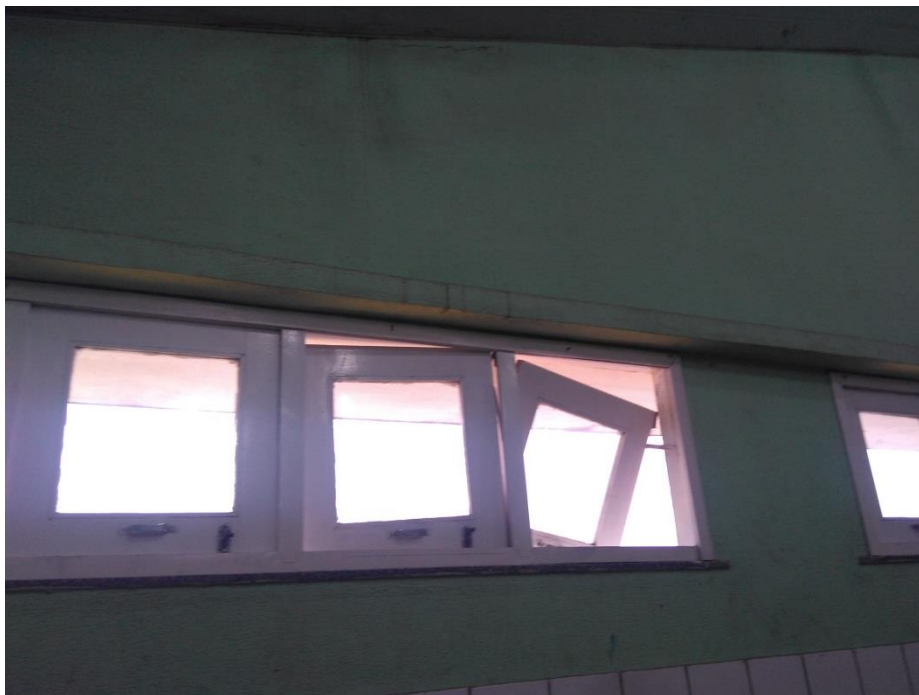
Desgastes de esquadria de madeira em algumas salas

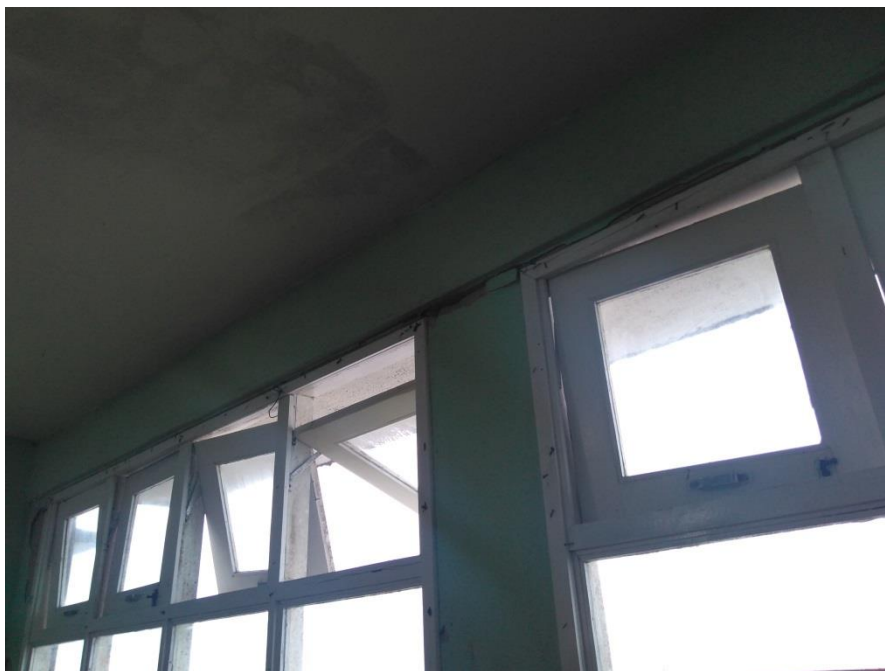
Ausência de amarração de alvenaria entre as esquadrias, sendo necessário um trabalho de vedação por meio de armadura e/ou argamassa expansiva, algumas salas já se verificou a execução desta retificação.
